Gebaute Kultur mit viel Engagement gerettet – Denkmalschutzpreis der Württemberger Hypo 2003

Haus Laub in Tübingen, Haußerstraße 42

Gasthaus Krone in Bad Rappenau-Bonfeld, Rappenauer Straße 9 (Kreis Heilbronn)

Villa Amann in Bönnigheim, Kirchheimer Straße 15 (Kreis Ludwigsburg)

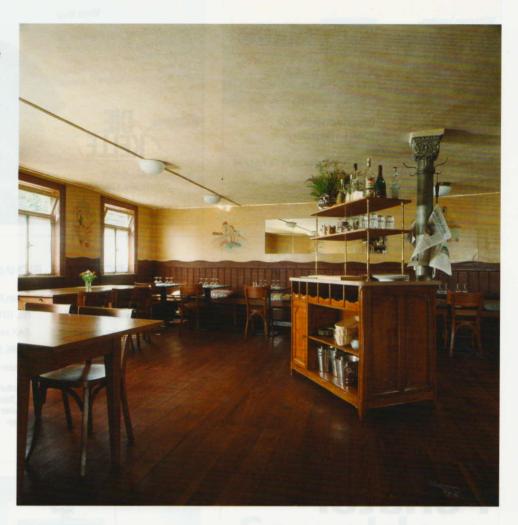
Die Gaststube der Krone in Bad Rappenau-Bonfeld wurde so weit wie möglich in ihrem historischen Erscheinungsbild wieder hergestellt. Die Gäste speisen heute wieder wie in der Zeit um 1900. Näheres lesen Sie auf den Seiten 47ff.

den Gaststuben – konnte der Hausschwamm beseitigt und das angegriffene Holzfachwerk ohne größere Beschädigungen an den Malschichten ausgetauscht werden.

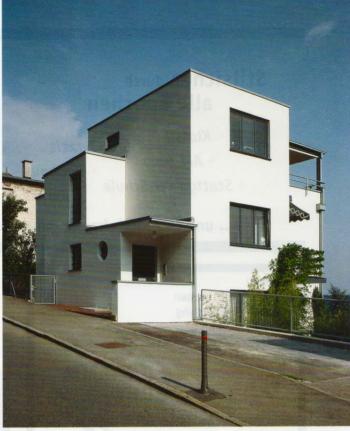
Straßenseitige Ansicht. Die kubische Anordnung der Baukörper und die Gliederung und Proportion der Flächen und Öffnungen weisen auf den Bauhausstil der 1930-er Jahre.

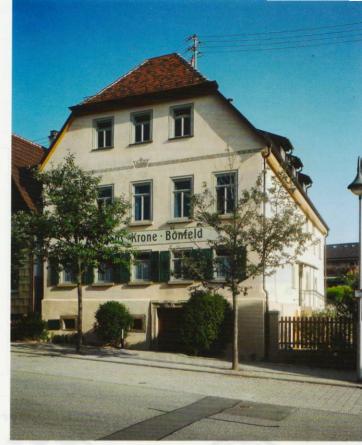
Die Straßenansicht zeigt heute wieder das historische Erscheinungsbild des ortsbildprägenden Gasthauses Krone in Bonfeld.

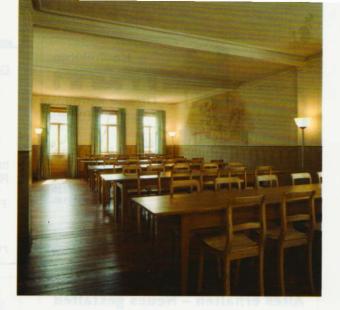
Oben: Im großen Tanzsaal im Obergeschoss des Gasthauses wurde die historische Ausmalung mit Landschafts- und Tanzszenen freigelegt. Die Nachbauten der Tische und Stühle geben dem Saal sein Gepräge mit einer typischen Einrichtung der Zeit um 1900.

Im Zuge von restauratorischen Untersuchungen konnte die dekorative Ausstattung der Innenräume mit Farbfassungen und Wandmalereien aus dem frühen 20. Jahrhundert freigelegt werden. Da die innere Ausstattung der Gastwirtschaft bis hin zur altershalber abgelegten Kittelschürze der letzten Wirtin so verblieb, ist die komplette ortsfeste Einrichtung erhalten. Nach der Entscheidung, die Gastwirtschaft weiterzuführen und die historische Ausstattung mit moderner Küchentechnik in Einklang zu bringen, wurden an Restauratoren und Fachingenieure und die Handwerker hohe Anforderungen gestellt, um eine möglichst substanzschonende Sanierung von den Oberflächen bis hin zu technischen Installationen wie Heizung, Sanitär und Elektro zu gewährleisten. Denkmalpflegerisches Ziel war die Wiederherstellung der Schankräume und des Festsaales im Obergeschoss nach den Befunden aus den Umbauphasen von 1906 und 1920. Der Festsaal wurde restauratorisch aufwändig untersucht, dokumentiert und in seinem Erscheinungsbild mit den Wandmalereien wiederhergestellt. Die Möbel konnten nach alten Vorbildern neu hergestellt werden und ergänzen die historische Ausstatung. Die noch vorhandenen maserierten Holztüren wurden restauriert und die historischen Beschläge gangbar gemacht.

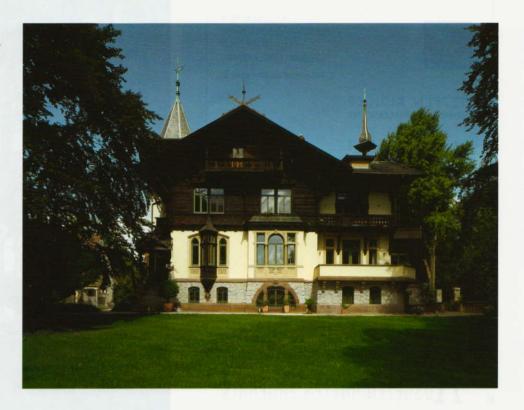
Straßenfassade der Villa Amann. Das Erscheinungsbild ist für die Gegend um Bönnigheim sehr überraschend mit einer Formensprache, die an Schweizer Häuser erinnert.

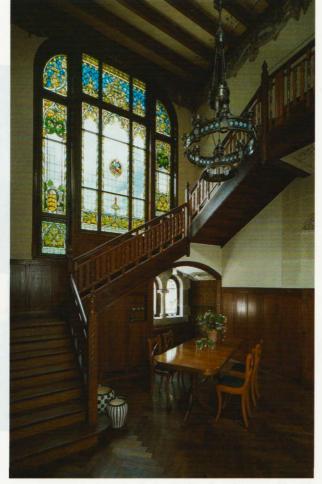
Oben: Das große Treppenhausfenster in der künstlerischen Gestaltung der Glasmalerei Stritt in Offenburg beherrscht das Erscheinungsbild der großen Eingangshalle, von der aus alle wichtigen Wohn- und Schlafräume zu erreichen sind.

Jugendstilelementen zeigt. Besonders hervorzuheben sind die vielen künstlerisch gestalteten Bleiglasfenster, darunter ein fast vier auf vier Meter großes Treppenhausfenster in der Eingangshalle, das von der bekannten Glasmalerei Eduard Stritt, Offenburg, stammt. Neben diesen vielen kunsthandwerklich und künstlerisch hervorragenden Baudetails war für das Landesdenkmalamt bei der Bewertung als Kulturdenkmal von besonderer Bedeutung besonders die Seltenheit von Villengebäuden aus der Zeit um 1900 ausschlaggebend, da nur noch wenige Villen diese hohe Originalität in der Erhaltung der Ausstattung wie die Villa Amann besitzen. Die Vollständigkeit und die kunsthandwerkliche Qualität der Villa hat deshalb das Landesdenkmalamt zur Eintragung des Ensembles in das Denkmalbuch veranlasst.

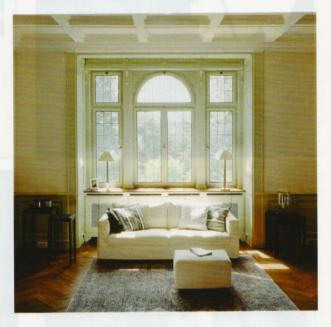
Rechts Mitte: Der restaurierte Fenstererker in einem der Salons dominiert bis heute das Erscheinungsbild des wieder hergestellten Raumes.

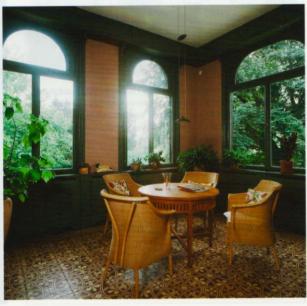
Rechts unten: Blick in die verglaste Veranda. Der Fußboden zeigt die restaurierten Dekorfliesen der Zeit um 1900. Das umfassende Restaurierungskonzept, aufgestellt für jeden Raum im Haus, führt die einzelnen restauratorischen Gewerke und die notwendigen Installationsarbeiten für die technischen Gewerke zusammen. Nur wenige durch eingedrungene Feuchtigkeit und unsachgemäße Behandlung zerstörte Flächen und Bauteile mussten nach historischem Vorbild ersetzt werden. Bis zum Schluss ging es in vielen Diskussionen zwischen Bauherr, Architekt und Denkmalpflege um die Frage nach dem Grad der Wiederherstellung einzelner Bauteile und Oberflächen.

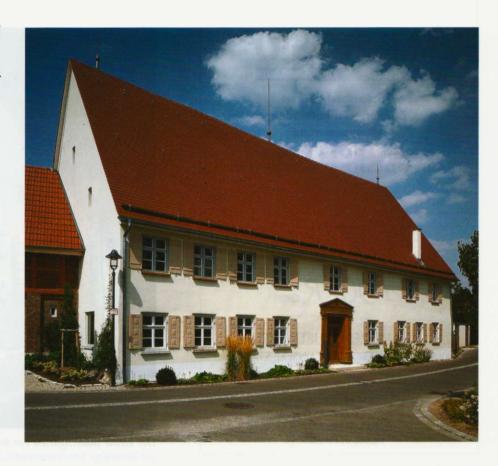
Die erneuerte und weitgehend wiederhergestellte Fassade entspricht sehr genau einer Ansicht aus der Zeit um 1900.

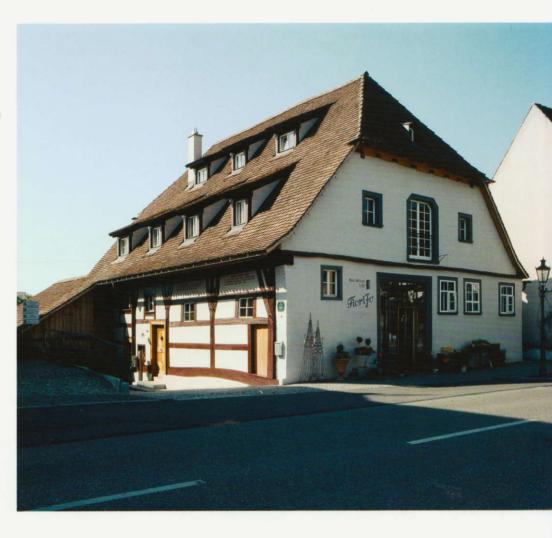
Das restaurierte Erscheinungsbild des Hauses Michael an der Immenstaader Hauptstraße verweist auf die frühere Bedeutung des Gebäudes als Kelter und Wohnhaus in der Ortsmitte.

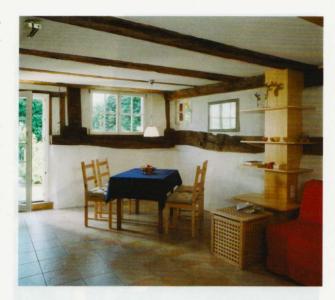
Oben: Ausgebauter Wohnraum im Untergeschoss des Hauses. Die historische Lage der Fußschwellen wurde sorgfältig repariert und erhalten.

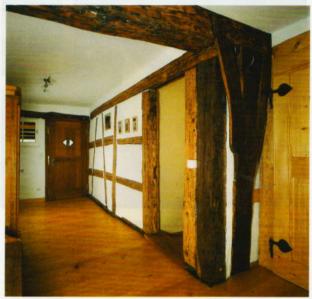
Mitte: Im Inneren belegen reparierte Fachwerkständer mit ihren verblatteten Kopfbändern die ursprüngliche Konstruktion und Anordnung der Räume.

Die Geschichte des 1461 als Torkelscheuer (Torkel=Kelter) entstandenen heutigen Wohn- und Geschäftshauses ist neben der ortsgeschichtlichen Erforschung durch bauhistorische Untersuchungen intensiv bearbeitet und im neuen Blumenladen, der im ehemaligen Ökonomieteil des Hauses untergebracht ist, in einer ständigen Ausstellung dokumentiert. Auf der Grundlage der bauhistorischen Untersuchungen konnte die über 540 Jahre währende Nutzungs- und Baugeschichte - von der Scheuer des 15. Jahrhunderts über die Wohnnutzung mit kleinbäuerlicher Landwirtschaft seit dem 18. Jahrhundert bis zum zweigeteilten Bauernhaus des 20. Jahrhunderts - in ihren Zusammenhängen aufgezeigt werden. Damit ist das Haus Michael das älteste erhaltene Einhaus in Immenstaad und zugleich ein wichtiger Beleg für mittelalterliche Einhäuser im nördlichen Bodenseeraum. Die in das Spätmittelalter zurückreichende Erbauung zeigt sich vor allem an den außen in die Eckständer verblatteten doppelten Kopfbänder oder im Inneren an den Bundständern mit Riegeln und verblatteten Kopfbändern, die auf 1461 datiert werden.

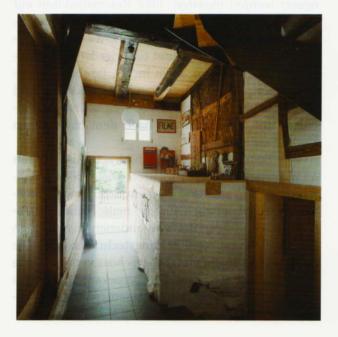
Unten: Der Eingangsflur mit dem ehemaligen Ziegenstall verweist auf die frühere landwirtschaftliche Nutzung im Haus Michael. Die Fachwerkwand über dem Ziegenstall zeigt die historische Ausfachung mit Flechtwerk und Lehmbewurf.

Die Hauptwohneinheit entspricht im Grundriss und in der Erhaltung der baulichen Details und der Gestaltung weitgehend der ehemaligen Wohnung. Der Zugang mit dem neuen zentralen Treppenhaus in der Grundrissmitte anstelle einer älteren Öffnung für den Heu- und Lastenaufzug lässt mit seinen historischen Einbauten wie dem Ziegenstall im Flur die ehemalige landwirtschaftliche Nutzung spüren. Im Flur wird ein Ausschnitt der Fachwerkwand mit der originalen Ausfachung gezeigt.

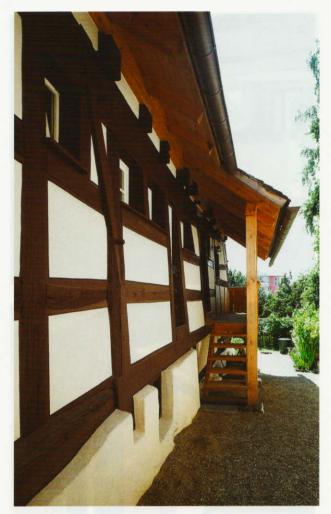
Für die neu eingerichtete Wohnung im Untergeschoss des Hauses Michael wurde ein separater moderner Eingang gestaltet.
